Asbest an Aufzugsanlagen
 Was Sie bei der Service-Montage wissen müssen

Sachgebiet Schiffbau, Metallbau, Schweißen, Aufzüge
 Stand: 10.01.2022

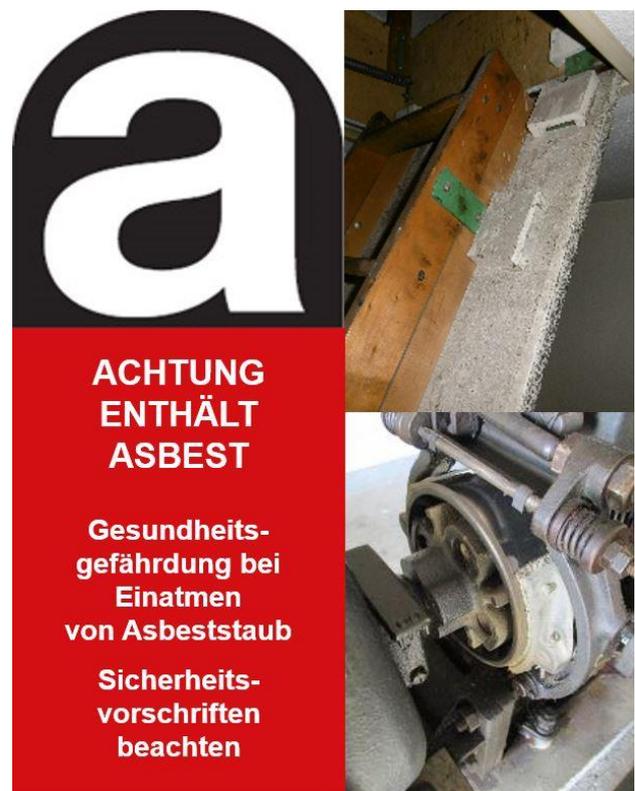
Abbildung 1 – Asbestwarnung, Lukendeckel mit beplankter asbesthaltiger Leichtbauplatte, asbesthaltiger Bremsbelag

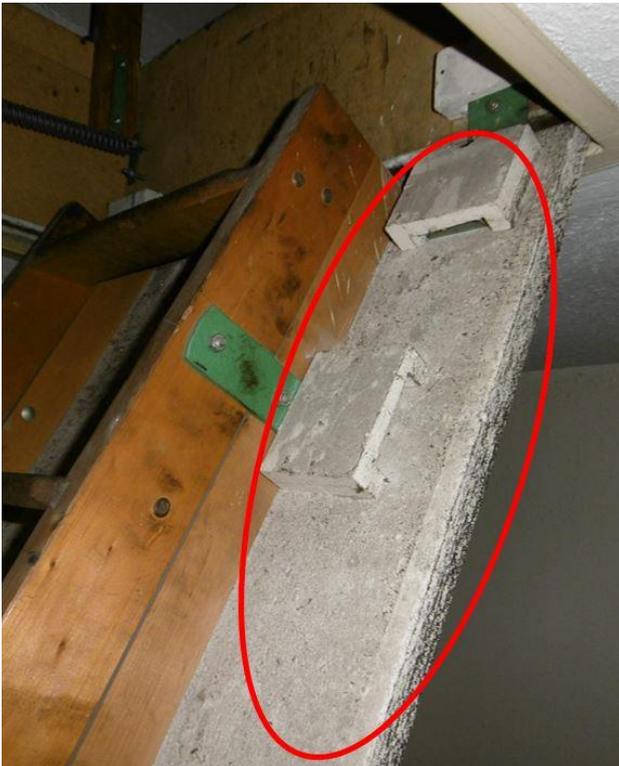
Abbildung 3 – Mit asbesthaltiger Leichtbauplatte beplankter Lukendeckel zum Triebwerksraum

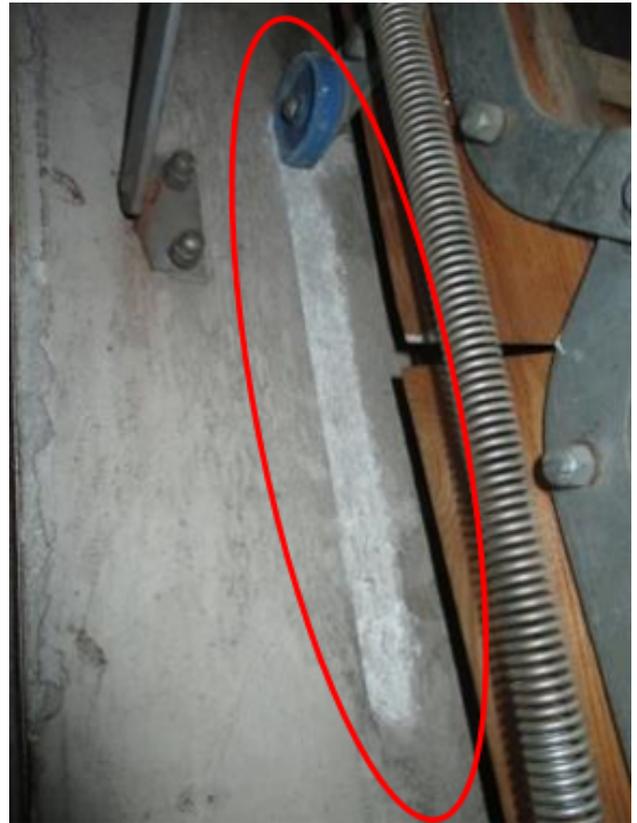
Durch Benutzung und Kontakt sind die asbesthaltigen Bauteile einer erhöhten mechanischen Beanspruchung durch Reibung, Stoßen etc. ausgesetzt. Dadurch besteht die Möglichkeit der Freisetzung von Fasern.

Abbildung 4 – Faserfreisetzung infolge Abrieb durch die Führungsrolle auf dem Lukendeckel

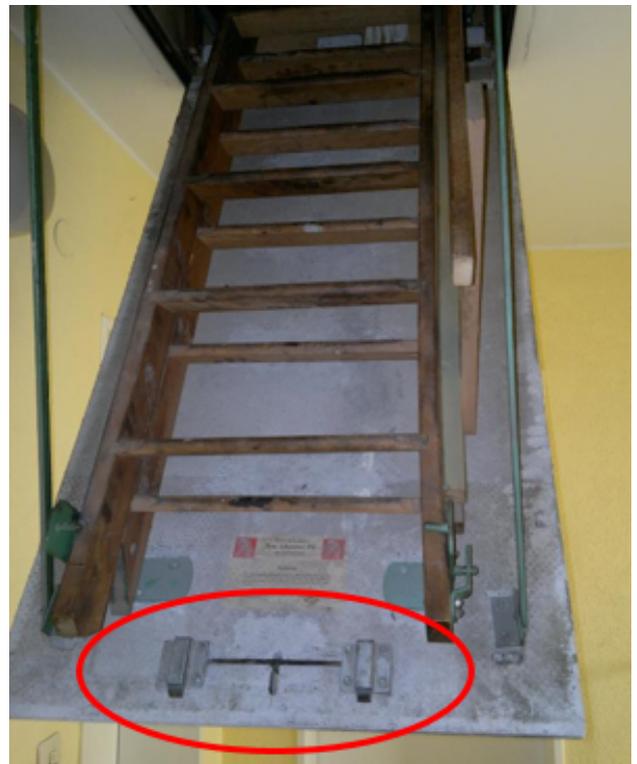
Eine Freisetzung von Fasern im Sinne von „mechanischer Bearbeitung“ kann durch regelmäßige Bewegung und Erschütterung von Bauteilen erfolgen, zum Beispiel durch Öffnen und Schließen von beplankten Deckenluken mit Einschubtreppen.

Abbildung 5 – Einschubtreppe als Zugang zum Triebwerksraum mit Abriebspuren durch die Benutzung an der Asbestplatte des Lukendeckels

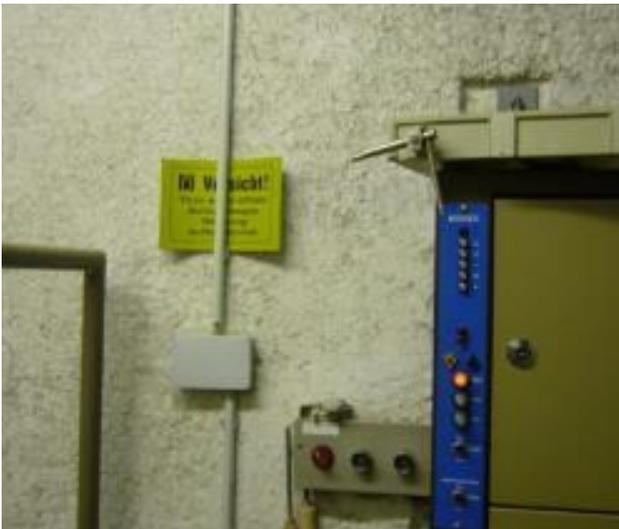
Abbildung 6 – Mit Spritzasbest beschichtete Wand in einem Triebwerksraum

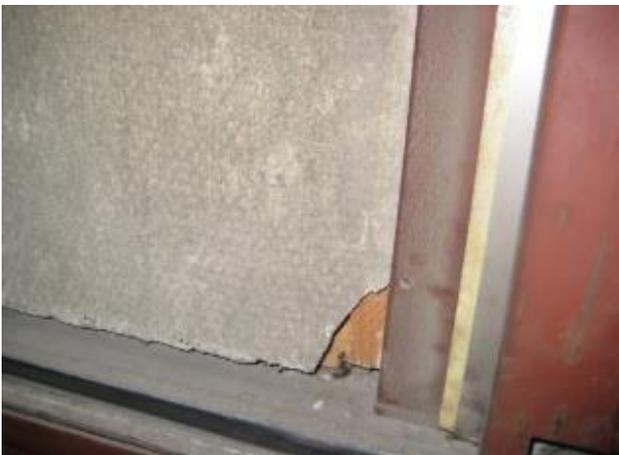
Abbildung 7 – Asbestzementplatten als Wandverkleidung

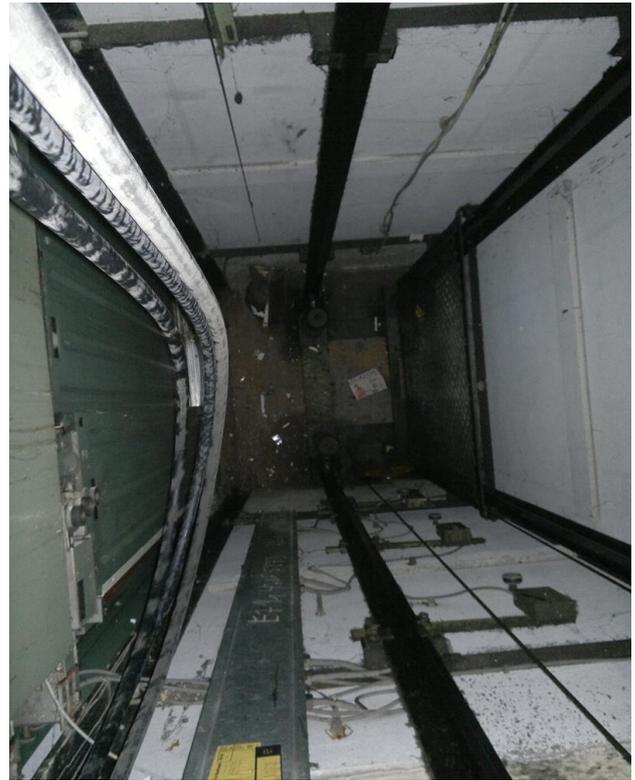
Abbildung 8 – Mit Asbestplatten verkleideter Aufzugsschacht

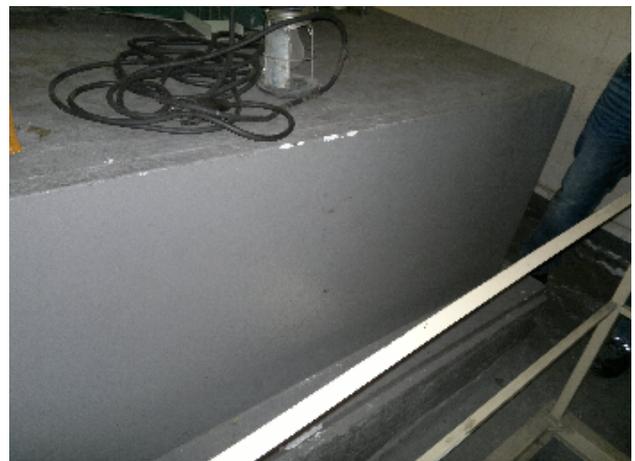
Abbildung 9 – Mit Farbe überstrichene asbesthaltige Leichtbauplatten als Abdeckung

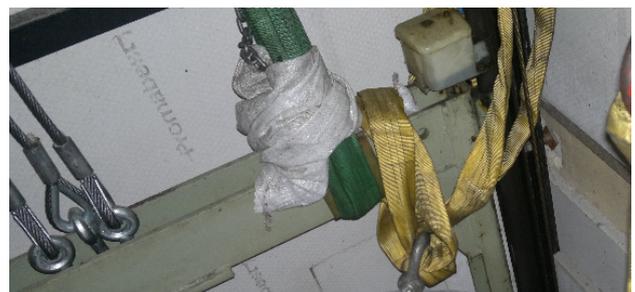
Abbildung 10 – Asbesthaltige Leichtbauplatten als Schachtverkleidung

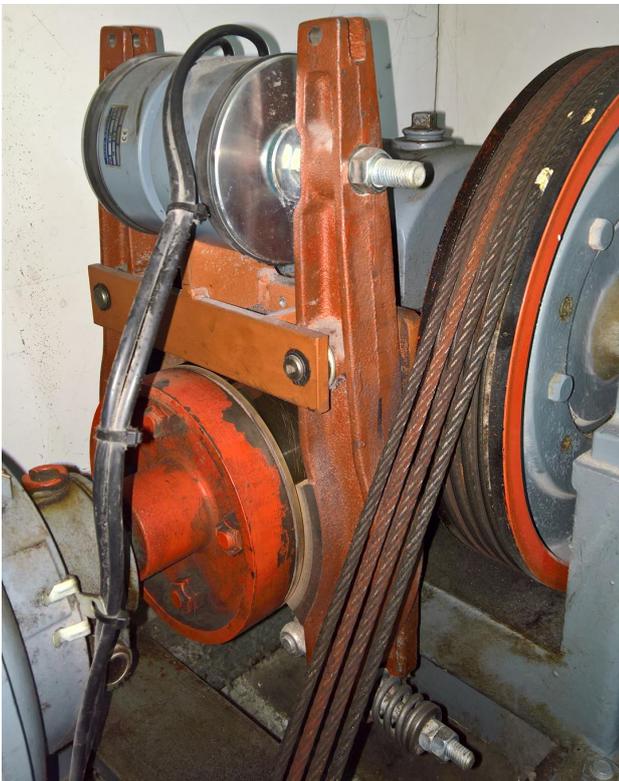
Beim Wechseln des Bremshebels mit dem darauf befestigtem Belag ist mit der Freisetzung von Asbestfasern zu rechnen (Abbildung 11). Ein anderer Farbanstrich oder ein scheinbar neuer Bremshebel an einer alten Anlage ist kein Hinweis auf einen möglichen Austausch durch einen asbestfreien Bremsbelag.

Abbildung 11 – Anlage mit erneuerter Bremse

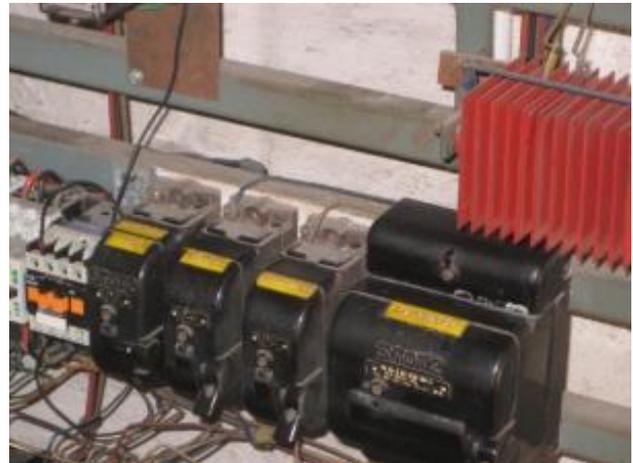
Abbildung 12 – Asbesthaltige Leichtbauplatte (heller Hintergrund) bzw. asbesthaltige Pappe hinter Schaltelementen

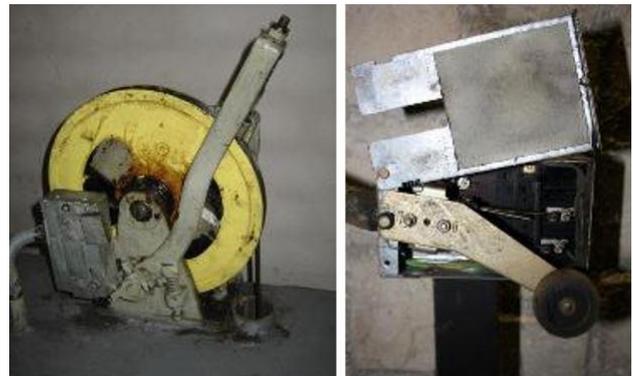
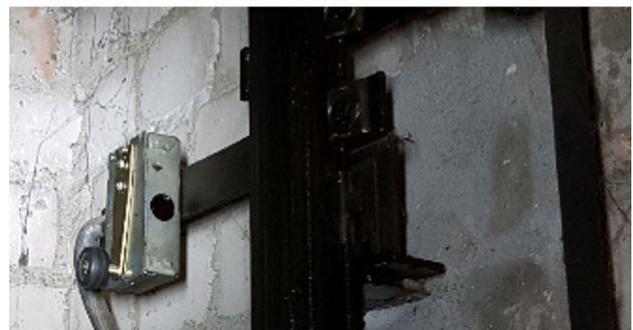
Abbildung 13 – Schalter eingesetzt als Geschwindigkeitsbegrenzer, Fangkontakte und Schachtschalter (Schalterserie 6098)

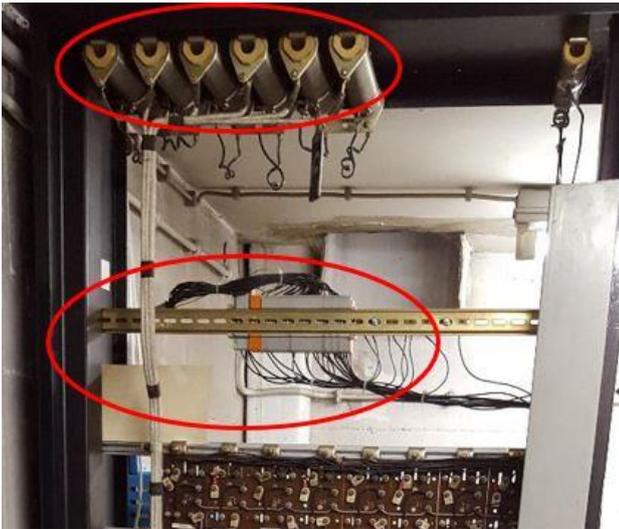
Abbildung 14 – Drahtummantelung (zu Leistungswiderständen)

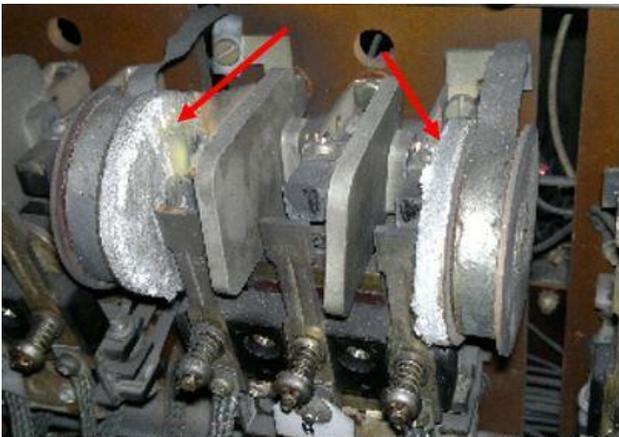
Abbildung 15 – Asbesthaltige Blasspule in Gleichspannungsanlagen (ausgefranste Ränder)

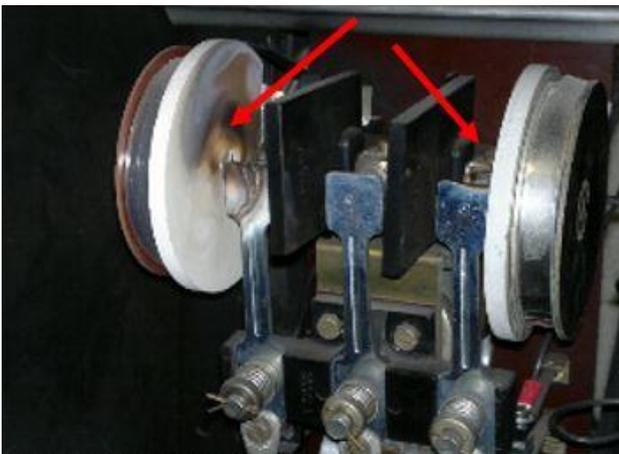
Abbildung 16 – Asbestfreie Austauschblasspule (scharfkantige Ränder)

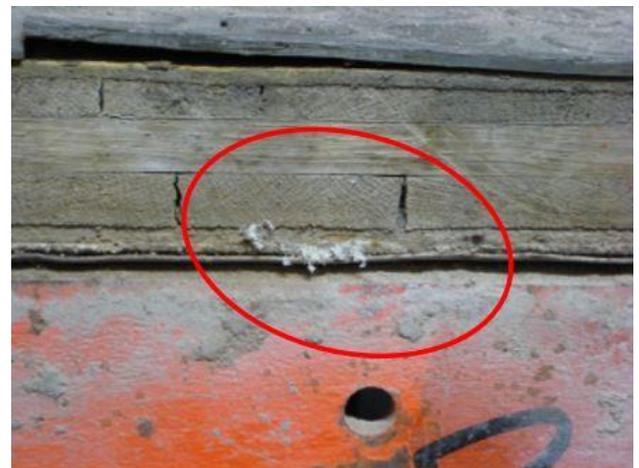
Abbildung 17 – Bodenbelag in Mehrschichtbauweise

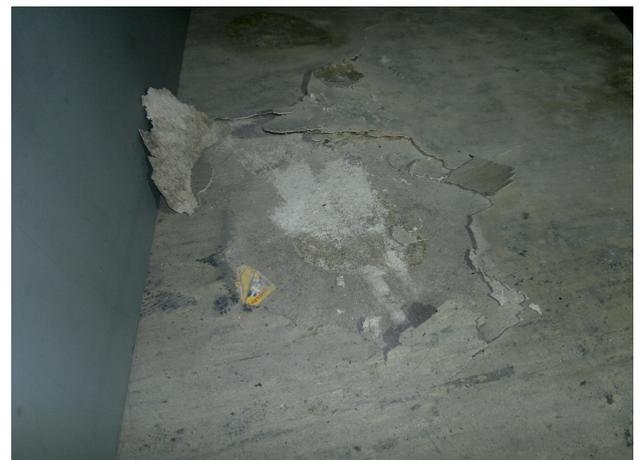
Abbildung 18 – Asbesthaltiger Rücken des Bodenbelags

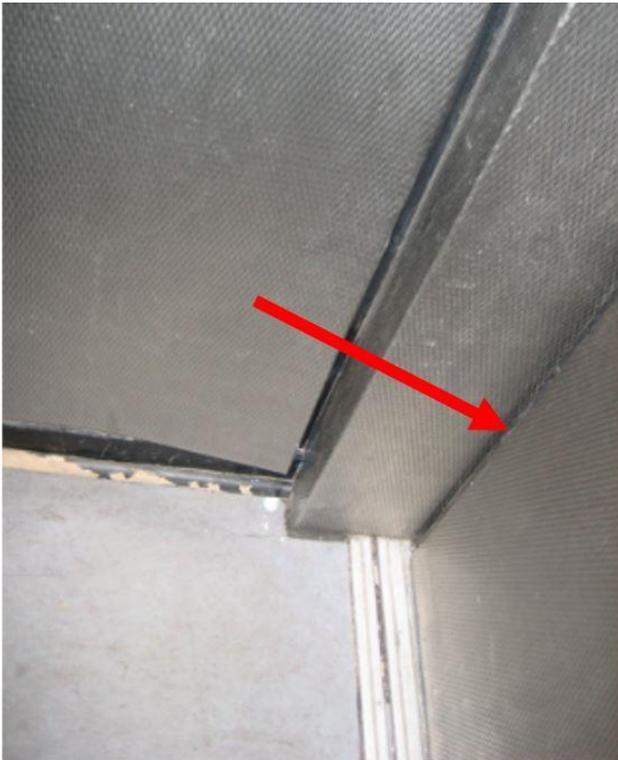
Abbildung 19 – Asbestzementplatten hinter der Kabinenverkleidung (im Bild nicht sichtbar)

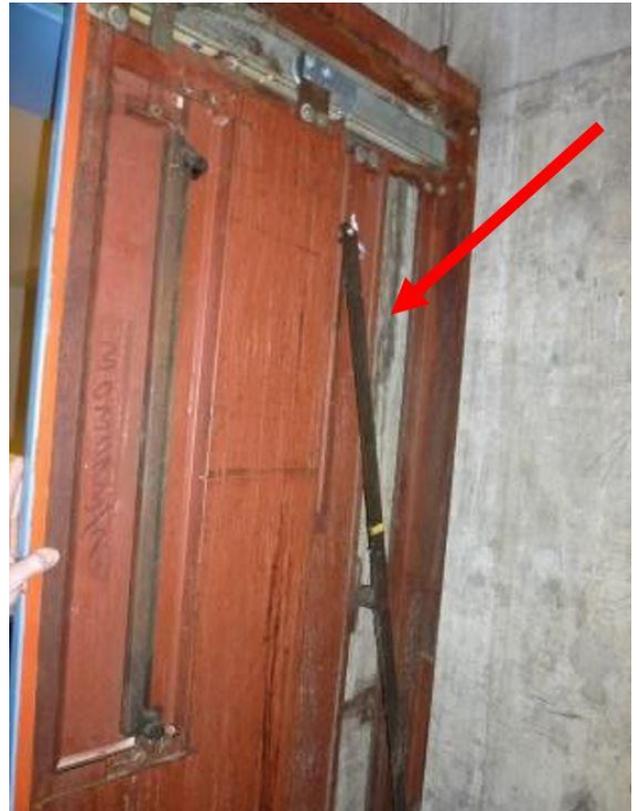
Abbildung 21 – Asbesthaltige Leichtbauplatte bzw. asbesthaltige Pappe zwischen den Türwandungen

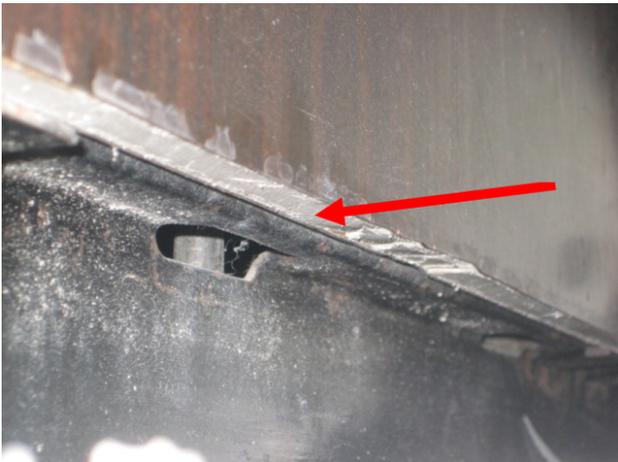
Abbildung 20 – Asbestzementplatten hinter der Kabinenverkleidung

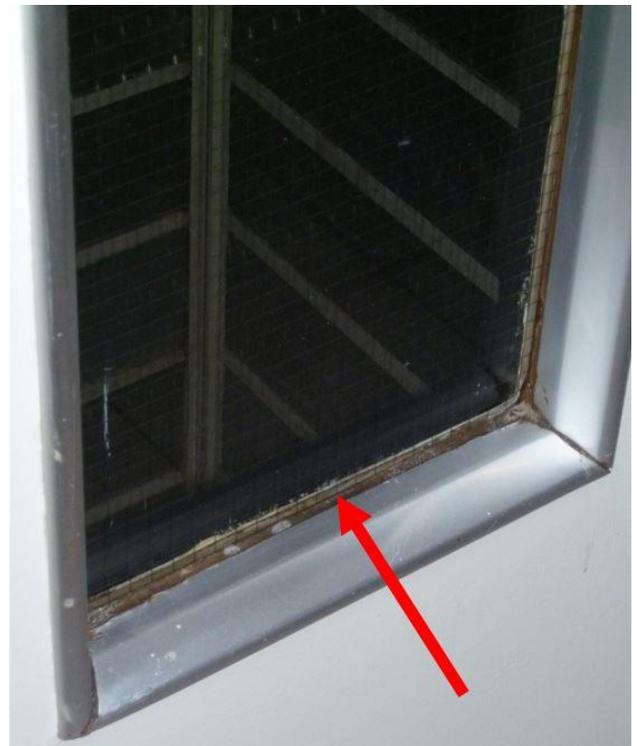
Abbildung 22 – Asbesthaltige Dichtung an Türverglasung
