7/2011

IFA-Report

Lärmschutz für Eisenbahnfahr-
zeugführer und Lokrangierführer

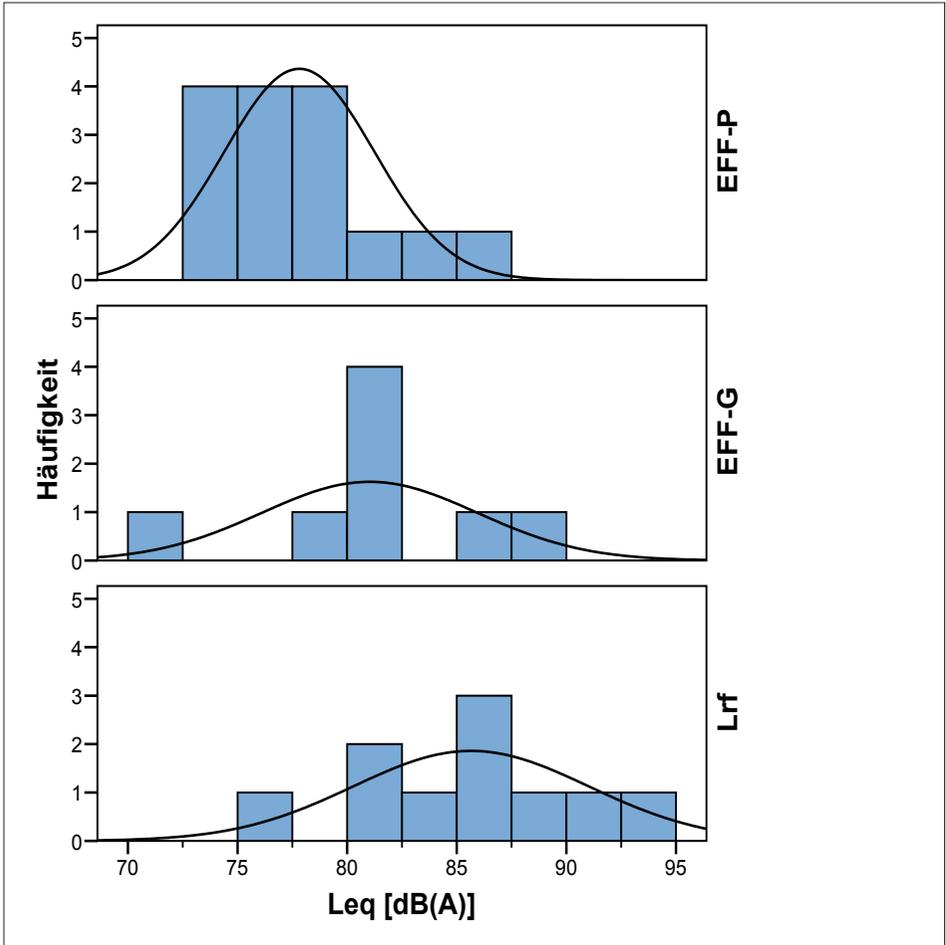
Abbildung 1:
Häufigkeit der Dosimetermesswerte aus Messungen der BG BAHNEN

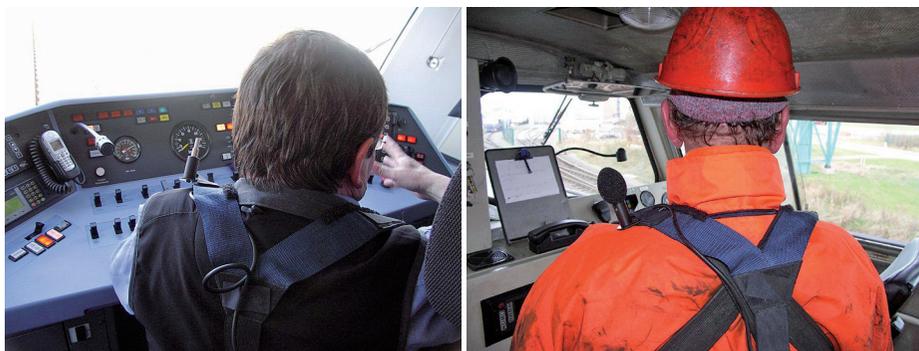
Abbildung 2:
Mikrofon des Lärmdosimeters befestigt an einem Tragegurtsystem:
links EFF im Personenverkehr, rechts Lrf auf dem Triebfahrzeug

Die Langzeitmessungen erfolgten personengebunden mit Lärmdosimetern. Das Dosimeter und das Mikrofon wurden an einem Tragegurtsystem befestigt und konnten dem Mitarbeiter ohne viel Aufwand angelegt werden. So ergaben sich bei engen Zeitfenstern bei Start und Ende der Messung keine Probleme. Abbildung 2 zeigt beispielhaft die Gurtsysteme, wie sie bei Zugfahrten und im Rangierbetrieb getragen wurden.

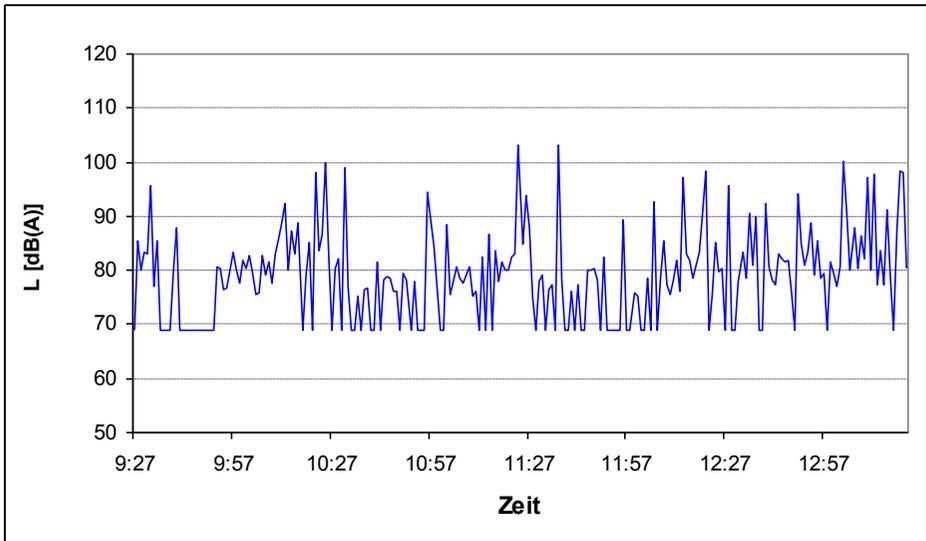
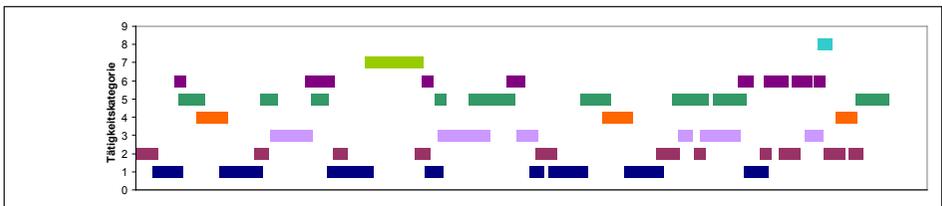
Abbildung 3:

Beispiel für den Verlauf des Minutenpegels für einen Lrf (oben). Darunter ist die Verteilung der Tätigkeitskategorien über die Messzeit aufgetragen (Überlappungen in dieser Abbildung sind durch die Darstellung bedingt).

Tabelle 1 und Abbildung 3 zeigen am Beispiel einer personengebundenen Messung, wie sich die unterschiedlichen Tätigkeiten über die Messzeit verteilen und wie sich dann das Ergebnis für die Teilzeiten darstellt. Bei dieser Nachbearbeitung werden die protokollierten Tätigkeiten zu sinnvollen

Tätigkeitskategorien zusammengefasst, um eine Vergleichbarkeit der Daten herzustellen. In diesem Fall wurden acht Tätigkeitskategorien beobachtet. Mit diesem Verfahren liegen somit neben dem Mittelungspegel für die Arbeitsschicht oder dem typischen Zeitabschnitt auch die Werte für einzelne Tätigkeitskategorien vor.

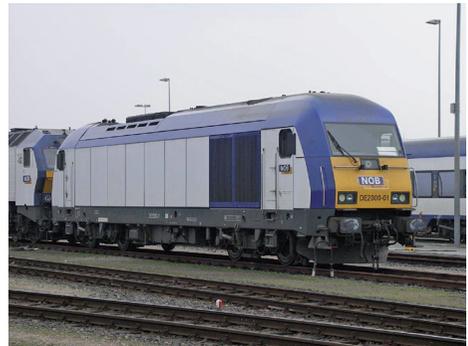
Abbildung 4:
Triebfahrzeug ER 20 der NOB in Husum

Die Nord-Ostsee-Bahn bedient die Strecke Hamburg – Westerland mit Wendezügen. Gemessen wurde auf dem Abschnitt Husum – Westerland; hier ist die Strecke teilweise eingleisig. Die Messung auf der Hinfahrt fand auf dem Triebfahrzeug (Abbildung 4) statt, die Rückfahrt entsprechend im Steuerwagen (Abbildung 5). Die Fahrtzeit betrug jeweils etwa eine Stunde.

Während der Zugfahrten Husum – Westerland und zurück wurden bei den EFF für die Fahrten von jeweils etwa einer Stunde personengebundene Mittelungspegel von 75 bzw. 72 dB(A) gemessen. Im Steuerwagen trägt zwar kein Dieselmotor zur Belastung bei, dafür sind aber die Fahr- und Windgeräusche nicht vernachlässigbar (Tabelle 2).

Die Messungen wurden bei relativ niedrigen Außentemperaturen durchgeführt, sodass der Lüfter auf dem Triebfahrzeug nicht zugeschaltet war. Um den Einfluss des Lüfters auf die Lärmbelastung zu messen, wurde auf der Rückfahrt zwischen zwei Bahnhöfen der Lüfter manuell zugeschaltet. Dadurch ergibt sich für den EFF im – neben dem Lüfter liegenden – Führerstand eine etwas höhere Belastung um etwa 2 dB(A).

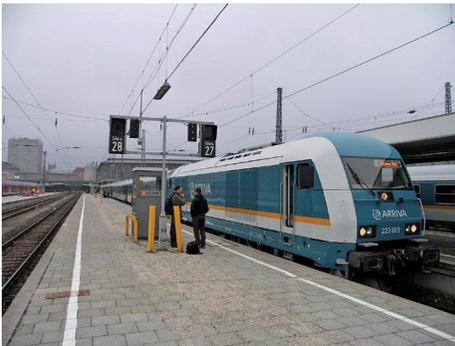
Abbildung 6:
alex-Triebfahrzeug ER 20 in München

Der „alex“ der Regentalbahn (Abbildungen 6 und 7) fährt auf der Strecke München Hbf – Lindau. In Immenstadt wird der Zug geteilt, d. h. der vordere Zugteil fährt weiter nach Lindau, der hintere Zugteil fährt mit einem anderen Triebfahrzeug nach Oberstdorf. In Lindau muss das Triebfahrzeug umgesetzt werden. Bei dieser Gelegenheit wird auch getankt, sodass hier ein Übergang von der Zugfahrt zum Rangierbetrieb stattfindet. Die Fahrtdauer für eine Richtung beträgt etwa zwei Stunden 45 Minuten.

Beim Umsetzen des Triebfahrzeugs und bei der Betankung wechselt der EFF in den Rangierbetrieb. Dabei führt er Kuppelvorgänge und Rangierfahrten aus. Insbesondere beim Trennen der Druckluftkupplungen ist der EFF höheren Geräuschbelastungen ausgesetzt. Für die Kuppelvorgänge wurde ein Mittelungspegel von 88 dB(A) gemessen.

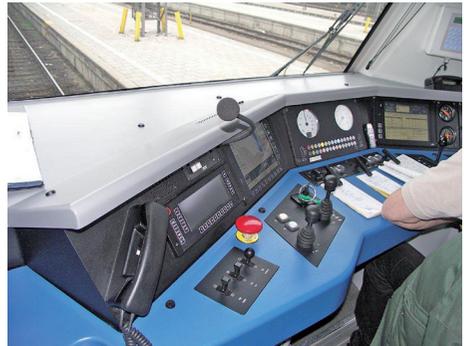
Abbildung 7:
Auf dem Führerstand der ER 20

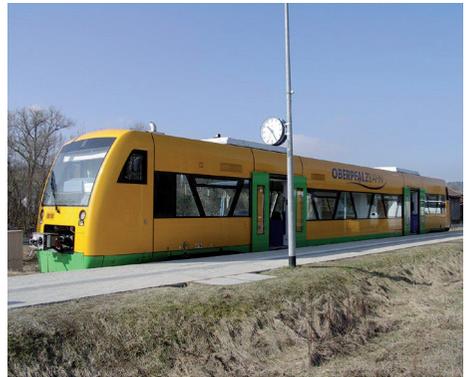
Abbildung 9:
Triebwagen RS 1 (Hersteller: Stadler)

Im Bayerischen Wald erfolgten die Messungen in Triebwagen des Typs RS 1 (Abbildung 9) auf zwei unterschiedlichen Strecken. Dabei war die erste Strecke besonders bogenreich und wies sehr viele nichttechnisch gesicherte Bahnübergänge auf.

Ursache für die sehr hohen Schalldruckpegel im Führerstand dieses Triebwagens ist u. a. der ungünstige Anbringungsort der Typhone direkt unter dem Bodenblech.

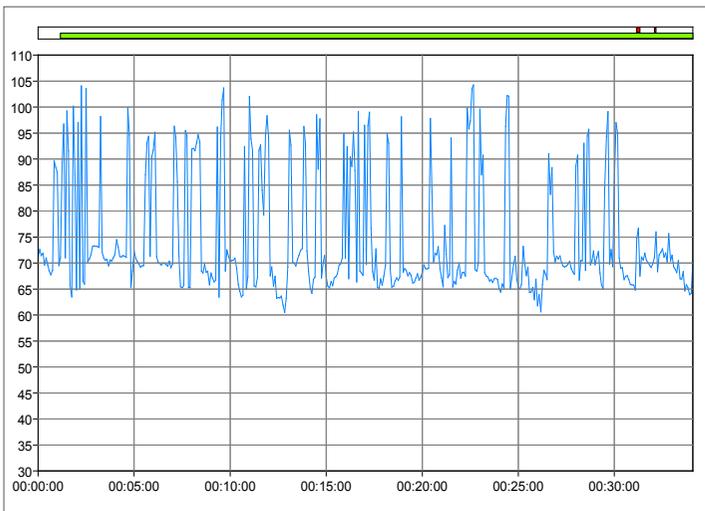
Abbildung 10:
Schalldruckpegelverlauf während der zweiten Fahrt;
die Spitzen werden jeweils bei Betätigen des Typhons erreicht

Hier waren entsprechend oft Pfeifsignale zu geben (Abbildung 10). Dieser häufige Typhoneinsatz war auf der zweiten Strecke nicht notwendig. In Abbildung 11 sind zum Vergleich zwei Zeitabschnitte aufgetragen; sie verdeutlichen die sehr unterschiedliche Lärmbelastung der EFF. Vergleicht man die für die Dauer der Signalabgabe gemessenen Werte mit den heute geltenden Grenzwerten der Technischen Spezifikationen für die Interoperabilität zum Teilsystem „Fahrzeuge – Lärm“ (TSI Lärm), so zeigt sich, dass diese

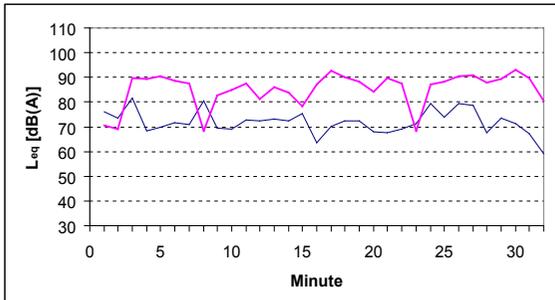
Abbildung 11:

Vergleich der personenbezogenen Lärmbelastung des EFF auf zwei unterschiedlichen Strecken mit dem Triebwagen RS 1 bei unterschiedlich häufigem Typhoneinsatz

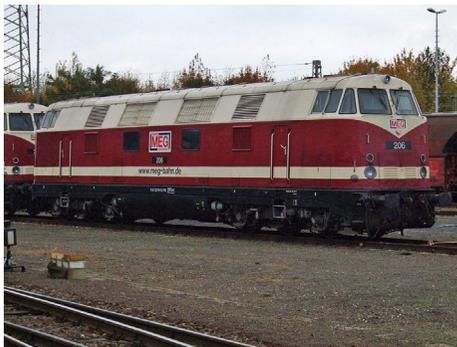
Abbildung 12:
Triebfahrzeug V 180 C'C' in Böhlen

gemessen; sind beide Motoren in Betrieb, so steigt die Lärmbelastung des EFF auf Werte zwischen 80 und 85 dB(A) an.

Triebfahrzeug	Bereich	Messzeit in min	L _{Aeq} in dB(A)
V 180 C'C'	Streckenfahrt (Schrotttransport)	44	78,9
G 1206 BB	Streckenfahrt (Kohlezug)	86	73,4
Class 66	Streckenfahrt (Kohlezug)	249	80,8

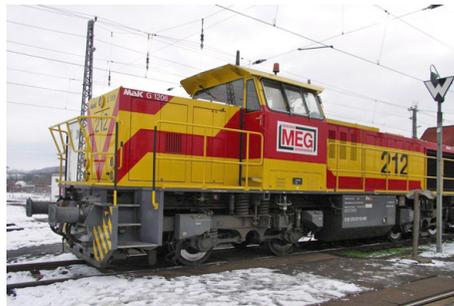
Abbildung 13:
Triebfahrzeug G 1206 BB

Auf dem Triebfahrzeug G 1206 BB (MEG 212, Abbildung 13) wurde die Lärmbelastung des EFF bei Streckenfahrten mit einem Kohlezug gemessen (leeren Zug zum Tagebau bringen, vollen Zug holen). Auf diesem modernen Triebfahrzeug ergibt sich mit 73 dB(A) eine deutlich geringere Belastung als auf dem zuvor beschriebenen Triebfahrzeug V 180 C'C' (Tabelle 4).

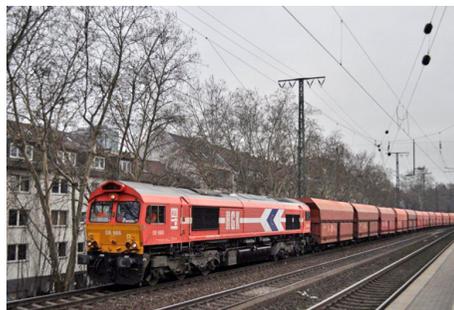
Abbildung 14 :
Triebfahrzeug Class 66
(Bild: Germaine Engelen)

Eine dritte Messung bei einer Streckenfahrt wurde auf dem Triebfahrzeug Class 66 durchgeführt (DE 668, Abbildung 14). Befördert

wurde ein schwerer Kohlezug mit einer Last von 3 600 t von Nordenham nach Hannover.

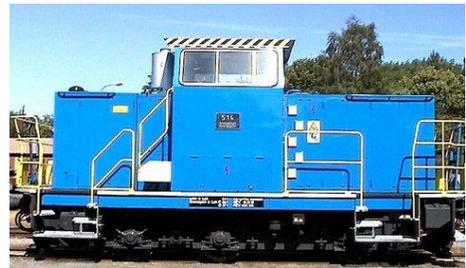
Abbildung 15:
Triebfahrzeug 530 C (Hersteller: LHB)

In diesem Unternehmen wurde der Lrf beim Rangieren, Kuppeln mit automatischer Kupplung sowie beim Wiegen und Entladen von Erzwagen begleitet. Eingesetzt wurde ein Triebfahrzeug 530 C (VPS 517, Abbildung 15). Während der Messzeit wurden sieben verschiedene Tätigkeitskategorien beobachtet, denen die Minuten- L_{eq} entsprechend zugeordnet wurden.

Der personenbezogene Mittelungspegel für die Messzeit wurde zu 85 dB(A) ermittelt.

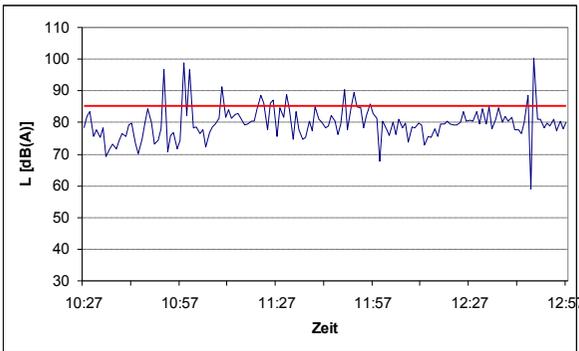
Abbildung 16:
Verlauf des Minuten- L_{eq} , der
resultierende Mittelungspegel ist
rot eingezeichnet

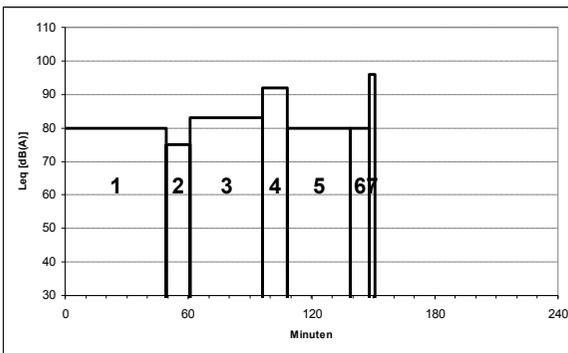
Abbildung 17:
Mittelungspegel und Dauer der
beobachteten Tätigkeitskategorien
(siehe Tabelle 5)

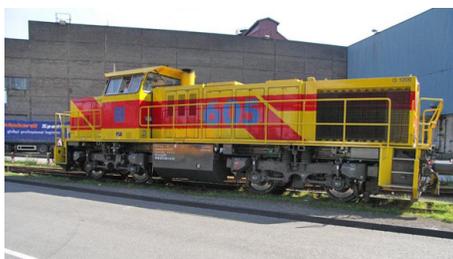
Abbildung 18:
Triebfahrzeug G 1206 BB (Hersteller: Vossloh Locomotives GmbH)

Im Bereich der Walzwerke dieses Betriebes (Bleche, Schienen) werden Wagen zum Beladen von Bereitstellungsgleisen zu den verschiedenen Produktionsstätten innerhalb des Betriebsgeländes gebracht bzw. von dort abgeholt. Der Arbeitsanfall an diesem Messstag war nicht groß, sodass Wartezeiten entstanden. Die Einsätze wurden mit einem neuen Triebfahrzeug G 1206 BB (EH 605, Abbildung 18) gefahren.

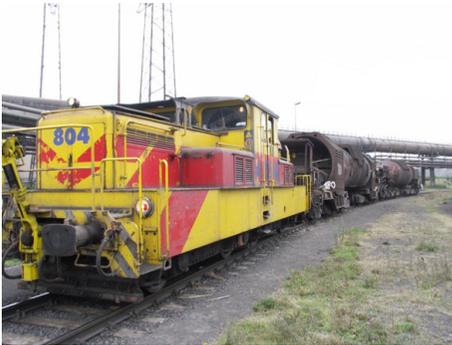
Abbildung 21:
Triebfahrzeug ED (Hersteller: Jung)

Der Transport von flüssigem Roheisen zu den Konvertern zur Stahlerzeugung erfolgt mit sogenannten Torpedopfannenwagen. Diese Spezialwagen verfügen über 16 und mehr Achsen und haben ein Gesamtgewicht von 400 bis 600 t. Es werden jeweils zwei oder drei Wagen gezogen; es kam ein Triebfahrzeug ED des Herstellers Jung zum Einsatz (EH 804, Abbildung 21). Während des Transports werden die Wagen bei einem Zwischenstopp gewogen.

Der personenbezogene Mittelungspegel für die Messzeit wurde zu 85 dB(A) ermittelt.

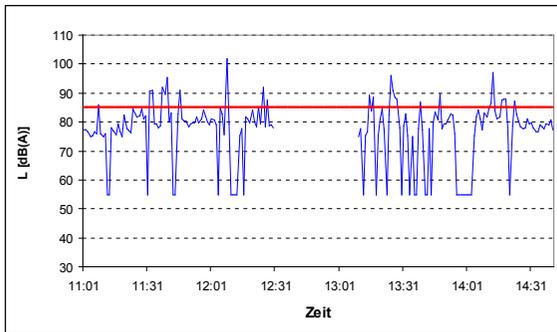
Abbildung 22:
Verlauf des Minuten- L_{eq}
(Zeitunterbrechung durch
Schichtwechsel), rot =
Mittelungspegel

Abbildung 22 zeigt den Verlauf des Minuten- L_{eq} während der Messzeit, Abbildung 23 die Mittelungspegel für die einzelnen Tätigkeitskategorien, die in Tabelle 7 aufgeführt sind.

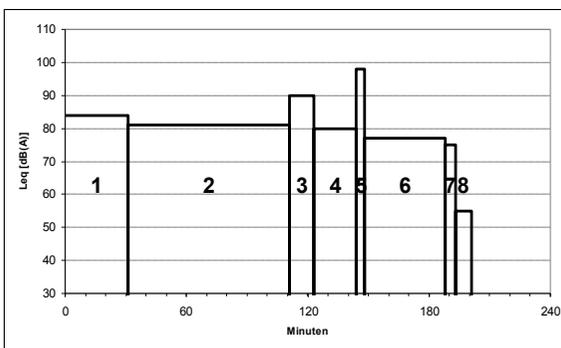
Abbildung 23:
Mittelungspegel und Dauer der
beobachteten Tätigkeitskategorien
(siehe Tabelle 7)

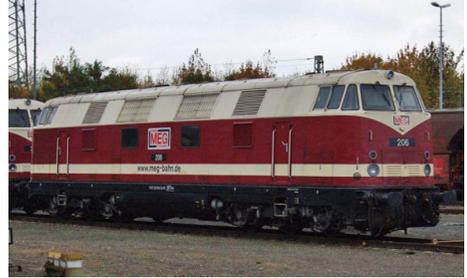
Abbildung 30:
Triebfahrzeug V 180 C'C' (Hersteller: LKM)

Bei diesem Einsatz werden Züge von Bereitstellungsgleisen eines Bahnhofs zu einer Ladestelle gefahren. Dabei fällt ein Richtungswechsel an. Von der Ladestelle wird dann ein Zug zurückgefahren und auf den Bereitstellungsgleisen abgestellt. Eingesetzt wurde ein Triebfahrzeug V 180 C'C' (Abbildung 30). Die Zugfahrt ist in Abschnitt

3.1.3 behandelt. Die Rangierarbeiten (u. a. Durchführung von Rangierfahrten, Kuppeln und Entkuppeln) im Vor- und Nachgang der Zugfahrt führt der EFF aus. Für diese Zeitabschnitte werden zwei Tätigkeitskategorien unterschieden (Tabelle 10, Abbildung 32). Den Verlauf des Minuten- L_{eq} zeigt Abbildung 31.

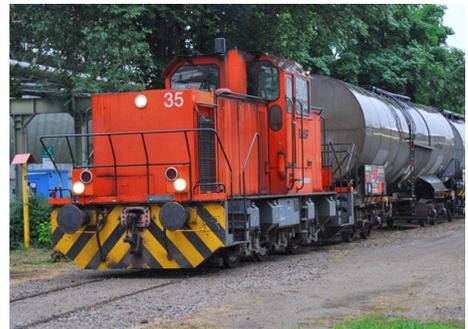
Abbildung 33: Triebfahrzeug ME 05 (Hersteller: Krauss-Maffei)

Die Aufgabenstellungen waren an beiden Tagen ähnlich. Am ersten Tag wurde beim Einsatz eines Triebfahrzeugs ME 05 des Herstellers Krauss-Maffei (BASF 35, Abbildung 33) gemessen. Die beobachteten Tätigkeiten wurden in vier Kategorien aufgeteilt (Tabelle 11 und Abbildung 35). Den Verlauf des Minuten- L_{eq} zeigt Abbildung 34, der personenbezogene Mittelungspegel für die Messzeit wurde zu 83 dB(A) ermittelt.

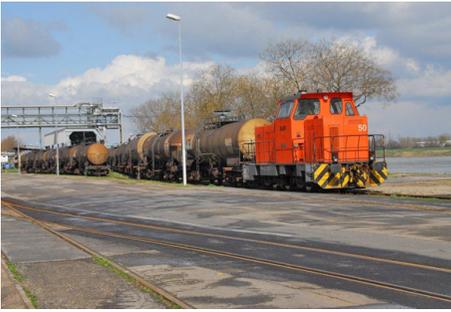
Abbildung 36:
Triebfahrzeug DE 500
(Hersteller: Kälble-Gmeinder)

Am zweiten Tag wurden die Messungen beim Einsatz eines Lrf mit einem Triebfahrzeug DE 500 des Herstellers Kälble-Gmeinder (BASF 50, Abbildung 36) durchgeführt. Wie auch bei der ersten Messungen wurden vier Tätigkeitskategorien beobachtet (Tabelle 12 und Abbildung 38). Der Verlauf des Minuten- L_{eq} ist in Abbildung 37 dargestellt. Der personenbezogene Mittelungspegel für die Messzeit wurde bei diesem Einsatz zu 85 dB(A) ermittelt.

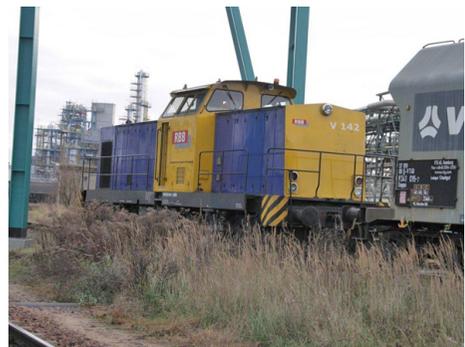
Abbildung 39:
Triebfahrzeug V 100.4 (Hersteller: LEW)

Der erste Einsatz wurde mit einem Triebfahrzeug V 100.4 durchgeführt (RBB 142, Abbildung 39). Ein Tankwagenzug wurde vom Güterbahnhof abgeholt und zu den Bereitstellungsgleisen auf dem Gelände des Chemieparks gebracht. Außerdem wurden Wagen zu einzelnen Betrieben verschoben. Es wurden acht Tätigkeitskategorien bzw. Aufenthaltsorte an und auf dem Triebfahrzeug beobachtet (Tabelle 13 und Abbildung 41). Der Verlauf des Minuten- L_{Aeq} während der Messzeit ist in Abbildung 40 dargestellt.

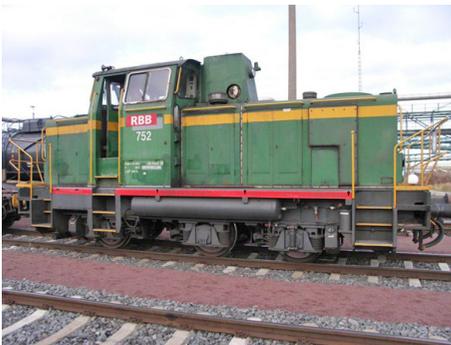
Abbildung 42:
Triebfahrzeug MC 700 N
(Hersteller: O & K)

Der zweite Einsatz wurde mit einem Triebfahrzeug MC 700 N des Herstellers Orenstein & Koppel durchgeführt (RBB 752, Abbildung 42). Es wurden einzelne Wagen zu verschiedenen Betriebsstätten verschoben. Die Tätigkeiten und Aufenthaltsorte wurde in sieben Kategorien aufgeteilt (Tabelle 14 und Abbildung 44).

Tätigkeitskategorien	Messzeit in min	L_{Aeq} in dB(A)	L_{pCpeak} in dB(C)
1	Fahrt auf Lok (innen)	2	83,0	115,3
2	Fahrt auf Lok (außen)	18	92,3	126,8
3	Fahrt vorne auf Wagen (Spitzenbesetzung)	32	87,7	128,6
4	Arbeit außen (fernsteuern, diverse Rangiertätigkeiten)	51	90,0	127,8
5	Kuppelvorgänge	10	91,7	133,7
6	Wartezeit	11	78,4	122,4
7	im Stellwerk	4	69,0	110,0

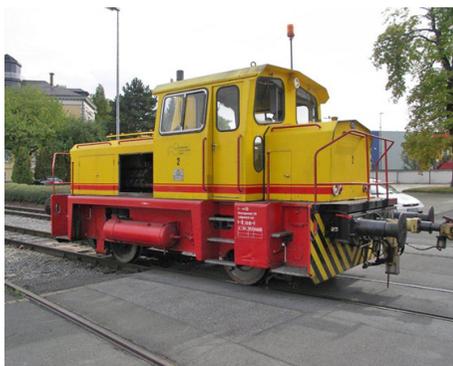
Abbildung 45:
Rangiertriebfahrzeug MB 300 N (Hersteller: O & K)

Für den Hafenbetrieb werden Triebfahrzeuge MB 300 N des Herstellers O & K eingesetzt (Stadtwerke Hamm 2, Abbildung 45).

seitlichen Motorraumabdeckungen geöffnet werden.

Dies hat Einfluss auf die Belastung auf den Mitfahrerständen. Hier ergeben sich während der Fahrt Mittelungspegel von etwa 90 dB(A).

Bei Einsatz des Typhons erhöht sich je nach Häufigkeit die Lärmbelastung deutlich. Auf dem Führerstand und den Mitfahrerständen werden dabei kurzzeitig Mittelungspegel von etwa 100 dB(A) und mehr erreicht.

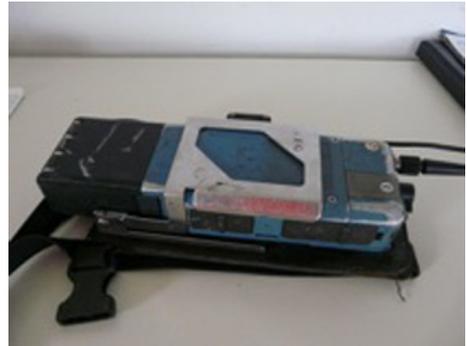
Abbildung 46:
Analoges Funksprechgerät AEG Teleport 9 D6

Eine systematische Erfassung der Lärmbelastung durch die portablen Funksprechgeräte ist im laufenden Betrieb nur schwer durchführbar, weil hierzu auch die jeweilige Leitstelle eingebunden werden muss. Aus diesem Grund führte die BG BAHNEN gesondert Messungen in zwei Unternehmen durch. Gemessen wurden ein analoges (AEG Teleport 9 D6, Abbildung 46) und ein digitales Funksprechgerät (Motorola MTP 850, Abbildung 47). Das analoge Funksprechgerät wurde dabei vor der Brust getragen, gemessen wurde in Ohrnähe mit einem integrierenden Schallpegelmessgerät der Klasse 1.

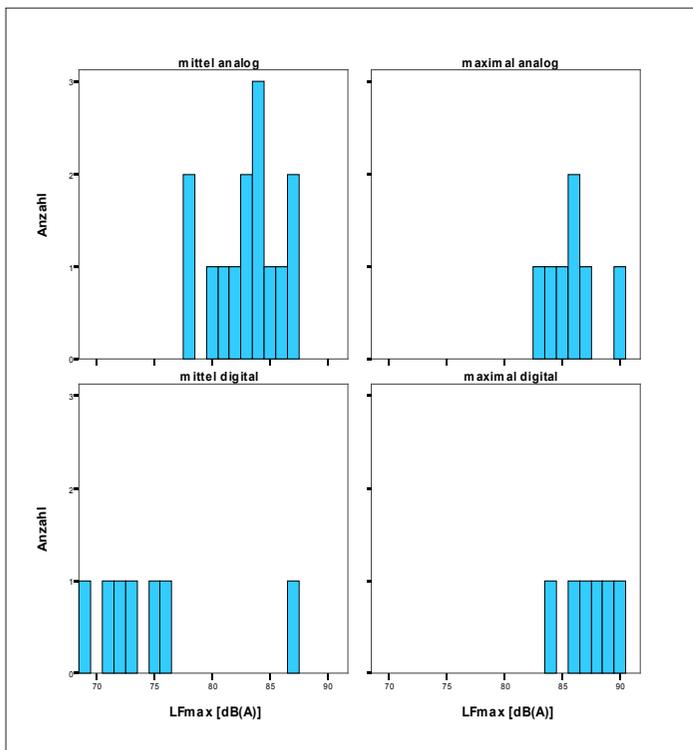
Histogramm der Messwerte für die beiden Funkgeräte bei den gewählten Lautstärkeeinstellungen

Bei der Einstellung „Maximal“ ergeben sich für beide Geräteearten vergleichbare Pegel, der Mittelungspegel bleibt knapp unter

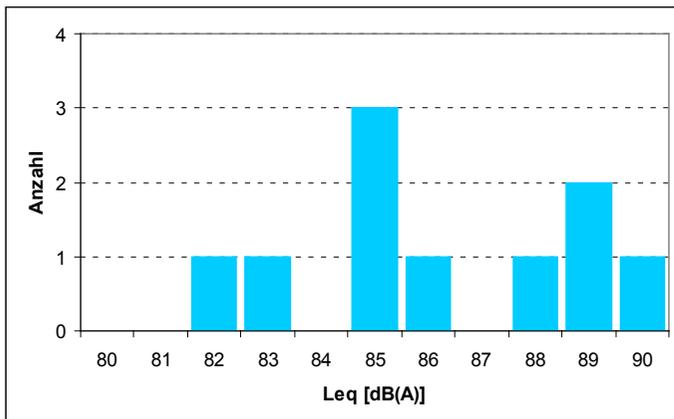
Abbildung 49:
Häufigkeitsverteilung
der gemessenen
Mittelungspegel für die
Lrf

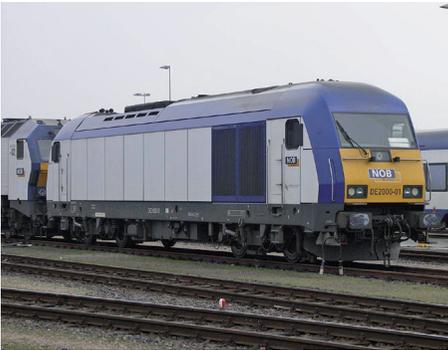
ER 20

Hersteller: Siemens
 Baujahr: 2005
 Triebfahrzeug DE 2000-02
 Betrieb: Nord-Ostsee-Bahn

Messung	Messort, Tätigkeit	T_M in min:s	L_{Aeq} in dB(A)	L_{pCpeak} in dB(C)
1.1	Abfahrt Bf Husum	2:14	75,2	104,4
1.2	freie Strecke, einspurig	1:02	76,2	104,4
1.3	Einfahrt Bf Bredstedt	1:16	68,6	100,8
1.4	Einfahrt, Halt und Ausfahrt Bf Langenhorn	8:19	74,2	118,5
1.5	Einfahrt, Halt und Ausfahrt Bf Niebüll	8:02	72,5	118,1
1.6	Abbremsen und Anfahren vor Signal	2:21	74,1	103,0
1.7	Fahrt über Hindenburgdamm bis Bf Westerland	20:40	73,9	122,4
2.1	Fahrt im Steuerwagen, Westerland – Keitum	4:03	70,1	120,2
2.2	Fahrt im Steuerwagen, Morsum – Klanxbüll	9:26	71,7	112,6

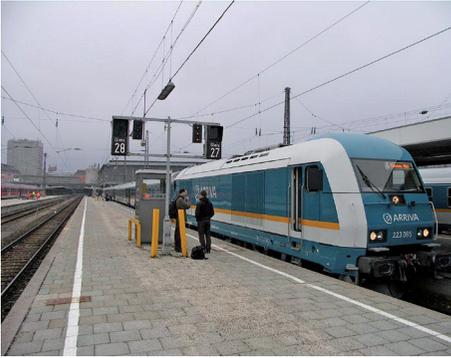
**ER 20**

Hersteller: Siemens

Messung	Messort, Tätigkeit	T_M in min:s	L_{Aeq} in dB(A)	L_{pCpeak} in dB(C)
1.1	Teilstrecke München – Kufering (Führerstand 2)	36:00	75,8	115,6
1.2	Teilstrecke Kaufering – Kempten (Führerstand 2)	51:21	75,1	114,1
1.3	Teilstrecke Kempten – Immenstadt (Führerstand 2)	16:21	76,1	115,9
1.4	Teilstrecke Immenstadt – Lindau (Führerstand 2)	59:18	73,1	118,8
2.1	Führerstand 1, Fenster rechts halb offen, Lüfter läuft im Dauerbetrieb, 120 km/h	6:19	80,9	122,2
2.2	Fahrt mit 140 km/h, Lüfter aus, Fenster leicht geöffnet	4:02	78,0	103,0

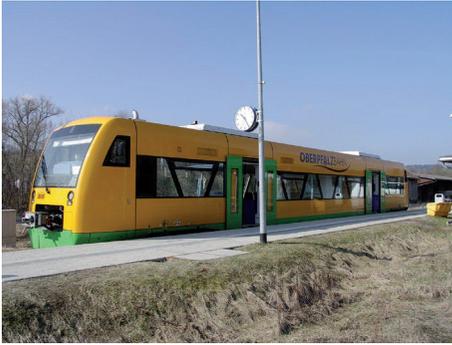
**RS 1**

Hersteller: Stadler

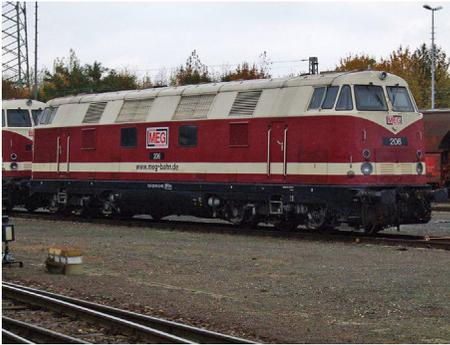
**V 180 C'C'**

Hersteller: LKM

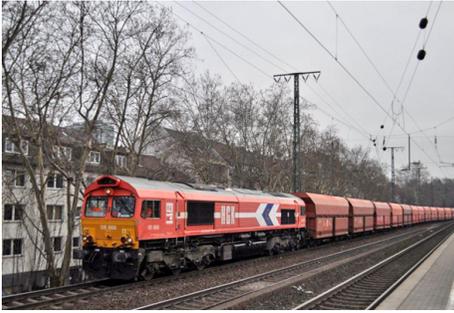
**Class 66**

Hersteller: GM-EMD

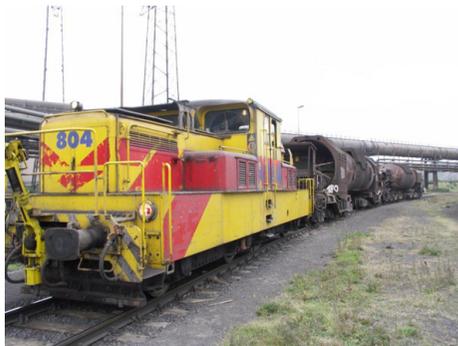
**ED**

Hersteller: Jung

Messung	Messort, Tätigkeit	T_M in min:s	L_{Aeq} in dB(A)	L_{pCpeak} in dB(C)
1	langsame Fahrt, beide Fenster auf, tiefes Brummen	1:37	80,1	114,6
2	langsame Fahrt, beide Fenster auf, Sicherungskasten klappert	1:49	77,8	109,2
3	Typhon, zweimal betätigt	0:40	90,9	112,5
4	Fahrt, beide Fenster auf, einmal Typhon betätigt	1:41	81,0	113,3
5	Fahrt, mit Wagen, starkes Scheppern	1:27	76,2	106,7
6	Typhon am Bahnübergang betätigt	0:45	88,4	114,3
7	Fahrt, starkes Scheppern	2:14	82,3	115,6

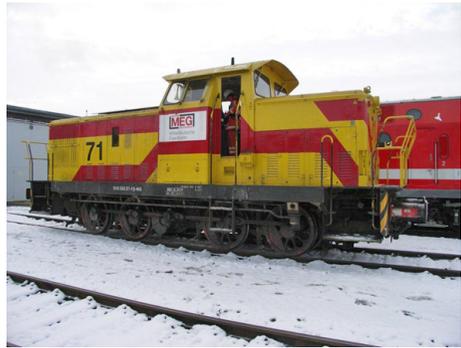
Betrieb: Mitteldeutsche Eisenbahn GmbH

Messungen: November 2008

Messung	Messort, Tätigkeit	T_M in min:s	L_{Aeq} in dB(A)	L_{pCpeak} in dB(C)
1	Fahrt im Führerstand	47:00	79,0	121,6
2	Fahrt auf Mitfahrerstand, außen	41:00	82,3	123,7
3	Fahrt auf Wagen (Spitzenbesetzung)	15:00	84,0	121,4
4	Arbeiten außen (Wagensuche, Kuppeln etc.)	93:00	79,6	126,5
5	Aufträge aus Dispo holen (Weg, Gespräche)	13:00	75,2	121,0
6	Wiegen von Wagen (Arbeit im Gebäude)	13:00	69,0	107,0
7	Druckluftkupplung lösen (lange Rangiereinheit)	1:00	109,8	138,1

Messung	Messort, Tätigkeit	T _M in min:s	L _{Aeq} in dB(A)	L _{pCpeak} in dB(C)
1	Führerstand, langsame Fahrt, ohne Wagen, kein Funk	1:01	71,9	109,1
2	Führerstand, langsame Fahrt, ohne Wagen, mit Funk	0:22	86,2	107,6
3	Fahrt vorne*), rechts auf Tfz, Typhon	1:22	96,1	123,9
4	vorne links auf Tfz, Kompressor läuft, Typhon	4:15	90,2	123,2
5	Fahrt vorne links auf Tfz	2:08	84,4	108,5
6	hinten links außen auf Tfz	4:08	84,6	121,6
7	hinten links außen auf Tfz	4:56	82,0	121,0
8	Fahrt auf Tfz außen hinten rechts	2:01	65,2	106,0
9	Fahrt vorn auf erstem Wagen (Schiebebetrieb)	0:55	76,6	104,4
10	Fahrt vorn auf erstem Wagen (Schiebebetrieb)	2:54	77,5	109,5
11	Fahrt auf Übergangsbrücke zwischen erstem und zweitem Wagen	4:38	86,0	126,2
12	Fahrt auf Übergangsbrücke zwischen erstem/zweitem Wagen, Bremsen	2:27	84,7	109,5
13	Fahrt auf Übergangsbrücke zwischen erstem/zweitem Wagen, Bremsen	0:55	86,7	109,4
14	Kuppeln von Güterwagen	0:48	78,7	118,6

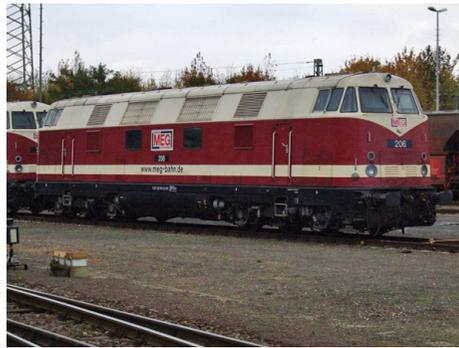
(Foto MEG 206)

V 180 C'C'

Hersteller: LKM

Baujahr: 1969

Triebfahrzeug MEG 207

Messung	Messort, Tätigkeit	T _M in min:s	L _{Aeq} in dB(A)	L _{pCpeak} in dB(C)
1	Vorbereitung, Kupplungsvorgänge, Zugprüfung	70:00	83,6	124,8
2	Rangierfahrten inkl. Wartezeiten	83:00	81,2	124,5

Messung	Messort, Tätigkeit	T _M in min:s	L _{Aeq} in dB(A)	L _{pCpeak} in dB(C)
1	Standgeräusch	1:26	69,5	124,1
2	langsames Anfahren	1:32	68,1	105,9
3	langsame Fahrt	2:01	71,1	101,5
4	Kompressor läuft (im Stand)	1:00	65,2	94,4
5	langsame Fahrt zum Bahnhof Böhlen (mit Zug)	5:05	69,5	103,8
6	Fahrt nur Tzf (mit Funkdurchsage über Lautsprecher)	1:25	87,0	124,0
7	Fahrt nur Tzf (am Zug vorbei/ Richtungswechsel)	3:08	76,8	102,4

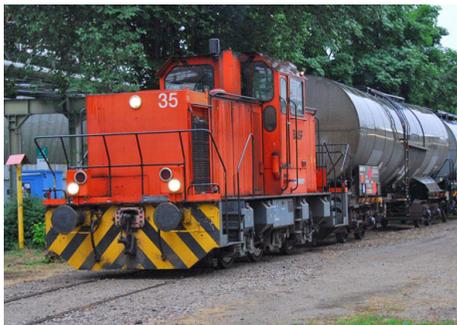
**ME 05**

Hersteller: Krauss-Maffei

Baujahr: 1984

Triebfahrzeug 35

Messung	Messort, Tätigkeit	T _M in min:s	L _{Aeq} in dB(A)	L _{pCpeak} in dB(C)
1	Fahrt auf Tfz (innen/außen)	83:00	83,0	121,4
2	Arbeiten außerhalb des Tfz (Wagen suchen, kuppeln, Rangiereinheit fernsteuern)	111:00	81,1	124,6
3	Wartezeiten	20:00	76,1	117,9

Messung	Messort, Tätigkeit	T _M in min:s	L _{Aeq} in dB(A)	L _{pCpeak} in dB(C)
1	langsame Fahrt, innen, Tür offen	1:06	70,3	108,6
2	langsame Fahrt, innen, mit zehn Wagen, Tür auf	0:31	72,6	109,8
3	Messung vorne*) links auf Tfz, am Kühler (Fahrt mit Wagen)	1:51	88,9	117,4
4	Messung vorne rechts auf Tfz (Fahrt mit Wagen)	2:23	91,6	114,2

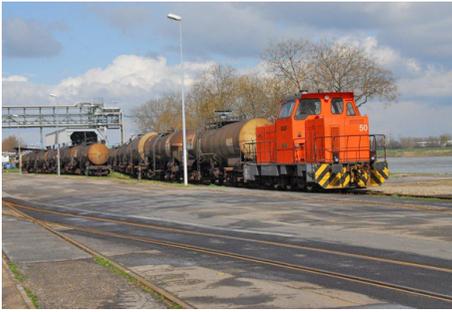
DE 500

Hersteller: Kälble-Gmeinder

Baujahr: 1990

Triebfahrzeug 50

Messung	Messort, Tätigkeit	T _M in min:s	L _{Aeq} in dB(A)	L _{pCpeak} in dB(C)
1	Fahrt auf Tfz (innen/außen)	33:00	85,2	124,3
2	Arbeiten außerhalb des Tfz (Wagen suchen, kuppeln, fernsteuern)	188:00	84,7	124,5
3	Wartezeiten	9:00	80,3	112,7

Messung	Messort, Tätigkeit	T_M in min:s	L_{Aeq} in dB(A)	L_{pCpeak} in dB(C)
1	Führerstand, Fahrt, Tür und zwei Fenster offen	0:40	73,1	121,0
2	Führerstand, Fahrt, Quietschen	0:16	68,8	105,7
3	vorne*) links auf Tfz, Leerlauf	0:43	70,8	96,5
4	vorne links auf Tfz, Fahrt, mit Quietschen	2:20	84,5	119,6
5	vorne rechts auf Tfz, Schieben von Wagen, langsam	1:29	86,6	111,0
6	hinten rechts auf Tfz, Schieben von Wagen, Quietschen	1:02	71,2	98,1
7	in Führerstand, Schieben von Wagen, eine Tür, zwei Fenster auf	0:56	71,5	99,0
8	im Führerstand, Fahrt mit Sprechfunk	0:27	89,1	111,8
9	im Führerstand, Typhon betätigt, eine Tür, zwei Fenster auf	0:05	85,6	108,3
10	vorne links auf Tfz, Typhon betätigt	0:06	104,2	123,6

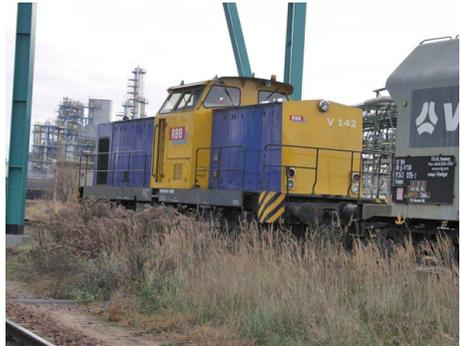
V 100.4

Hersteller: LEW

Baujahr: 1976

Triebfahrzeug 142

Messung	Messort, Tätigkeit	T _M in min:s	L _{Aeq} in dB(A)	L _{pCpeak} in dB(C)
1	Fahrt auf Tfz (innen)	58:00	80,0	118,4
2	Fahrt auf Tfz (Mitfahrerstand)	31:00	91,4	129,2
3	Fahrt vorne auf Wagen (Spitzenbesetzung)	39:00	85,0	122,1
4	Bremsprobe	18:00	88,5	125,7
5	Arbeit außen (Zugkontrolle, fernsteuern etc.)	49:00	90,8	132,4
6	Kuppelvorgänge	21:00	89,0	128,0
7	Wartezeit	16:00	76,4	111,4
8	Druckluftkupplung lösen	2:00	97,7	128,0

Messung	Messort, Tätigkeit	T_M in min:s	L_{Aeq} in dB(A)	L_{pCpeak} in dB(C)
1	Fahrt zum Bahnhof (ohne Wagen)	4:24	75,0	122,4
2	Fahrt unter Last, mehrmals Typhon betätigt	4:24	80,4	105,3
3	Fahrt unter Last an Steigung	1:55	81,5	106,9
4	Fahrt (teilweise Sprechfunk)	1:59	78,2	103,8
5	auf Tfz vorne*) links, Leerlauf, mit Lüfter	1:02	85,1	104,4
6	auf Tfz vorne rechts, Leerlauf	0:11	83,5	102,3
7	auf Tfz vorne rechts, Leerlauf, Standplatz untere Stufe	0:29	80,3	102,6
8	auf Tfz, vorne rechts, untere Stufe, Fahrt	0:37	92,2	118,9
9	Kuppeln der Wagen	0:21	89,2	124,4
10	auf Tfz vorne rechts, Fahrt, zwei leere Wagen	3:58	86,6	120,4
11	auf Tfz vorne links, Fahrt, schieben	8:58	93,0	123,5
12	Tfz entkuppeln, Druckluft öffnen	0:08	102,3	123,7
13	auf Tfz hinten links, Typhon betätigt	5:44	94,9	126,9

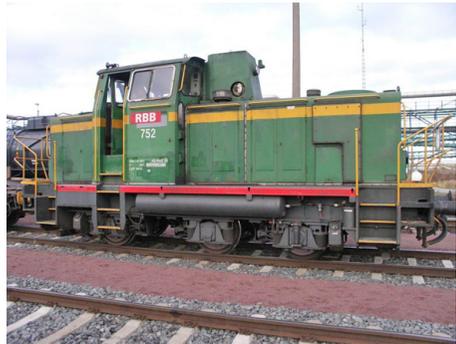
MC 700 N

Hersteller: O & K

Baujahr: 1976

Triebfahrzeug 752

Messung	Messort, Tätigkeit	T_M in min:s	L_{Aeq} in dB(A)	L_{pCpeak} in dB(C)
1	Fahrt auf Tfz (innen)	2:00	83,0	115,3
2	Fahrt auf Tfz (außen)	18:00	92,3	126,8
3	Fahrt vorne auf Wagen (Spitzenbesetzung)	32:00	87,7	128,6
4	Arbeiten außen (fernsteuern, diverse Rangiertätigkeiten)	51:00	90,0	127,8
5	Kuppelvorgänge	10:00	91,7	133,7
6	Wartezeiten	11:00	78,4	122,4
7	im Stellwerk/organisatorische Tätigkeiten	4:00	69,0	110,0

Messung	Messort, Tätigkeit	T_M in min:s	L_{Aeq} in dB(A)	L_{pCpeak} in dB(C)
1	Fahrt im Führerstand, ein Wagen	1:43	78,6	113,3
2	Fahrt im Führerstand, mehrmals Typhon betätigt, Funkverkehr	4:47	87,8	118,0
3	Fahrt an offenem Fenster, zweimal Typhon betätigt, Bremsen quietschen	2:09	92,9	119,9
4	Fahrt vorne*) rechts auf Tfz, zwei Wagen	1:12	98,0	119,0
5	Fahrt vorne rechts auf Tfz, zwei Wagen	3:04	90,1	113,5
6	Fahrt vorne links auf Tfz	2:00	85,7	117,7
7	Fahrt vorne links auf Tfz	1:15	86,1	112,8
8	Fahrt vorne rechts auf Tfz	0:33	89,4	116,6
9	Kuppeln von Wagen	0:15	87,9	122,1

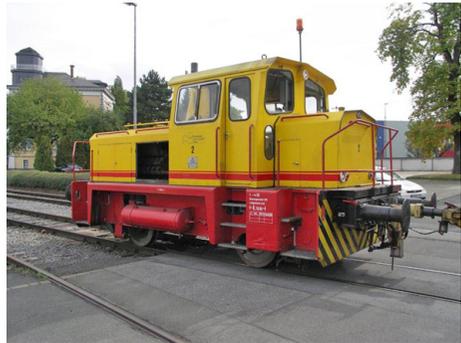
MB 300 N

Hersteller: O & K

Baujahr: 1976

Triebfahrzeug 2

Messung	Messort, Tätigkeit	T_M in min:s	L_{Aeq} in dB(A)	L_{pCpeak} in dB(C)
1	Mitfahrerstand vorne*) links, Fahrt nur Tfz, Strecke hin und zurück, mehrfach Typhon betätigt, auch unter Brücke	8:44	103,8	133,7
2	Mitfahrerstand vorne links, Fahrt nur Tfz, Strecke hin und zurück, Typhoneinsatz ausgeblendet	7:27	89,6	116,5
3	Mitfahrerstand vorne rechts, kurze Fahrt hin und zurück, einmal Typhon betätigt	1:26	91,5	116,8
4	Mitfahrerstand vorne rechts, kurze Fahrt hin (mit Läutewerk) und zurück	1:04	89,9	117,9
5	Mitfahrerstand hinten rechts, kurze Fahrt, einmal eigenes Typhon betätigt, mehrfach fremdes Typhon	2:32	103,8	128,7
6	Führerstand, kurze Fahrt, zweimal Typhon betätigt, eine Tür offen	1:06	88,5	117
