IFA Report 2/2023
Erfassung und Bewertung
der Kombinationsbelastungen
durch Ganzkörpervibrationen und
Körperhaltungen bei der Bedienung
von Van Carriern

Erfassung und Bewertung der Kombinationsbelastungen durch Ganzkörpervibrationen und Körperhaltungen bei der Bedienung von Van Carriern

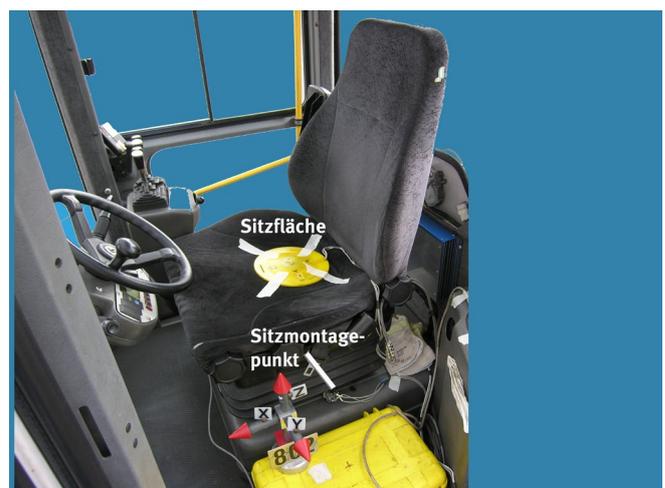
Abbildung 2: Sitz im Fahrzeug mit angebrachten Messsensoren für Ganzkörper-Vibration auf der Sitzfläche und am Sitzmontagepunkt.

In Betrieb 2 haben die Fahrkabinen über einen/eine Seitengriff/Haltestange verfügt (Abbildung 2 Mitte rechts).

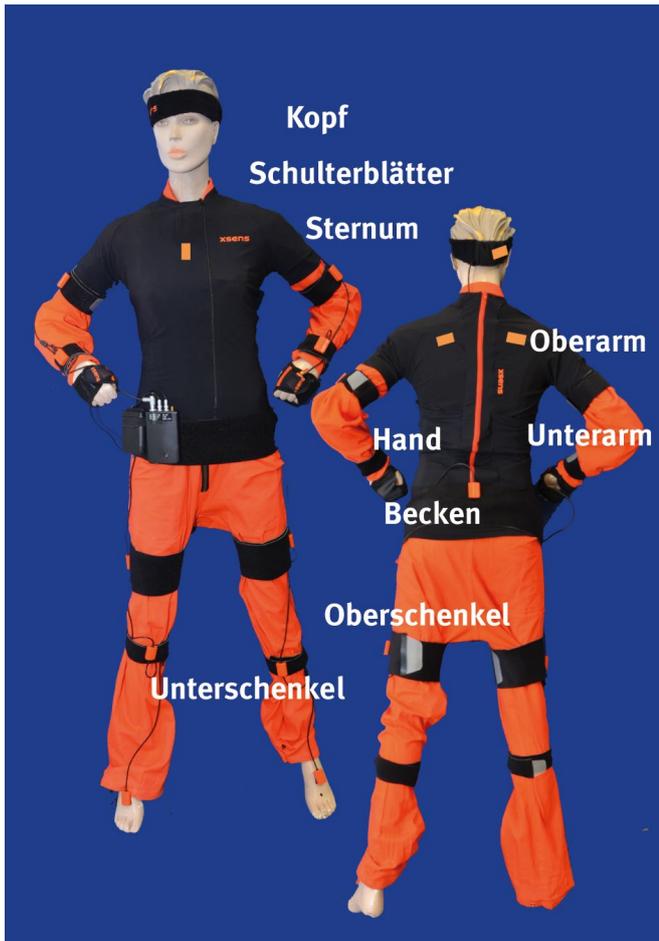
Tabelle 4:

Links: Das Messsystem Xsens mit Darstellung der Gelenke oder Regionen, in denen Sensoren angebracht sind. Rechts: Die bestimmbar Körperwinkel; Lateral: von rechts nach links verlaufende Ebene, sagittal: von vorne nach hinten verlaufende Ebene

- lateral/sagittal Kopfneigung
- lateral/sagittal Halskrümmung
- Halstorsion
- lateral/sagittal BWS-Neigung (Brustwirbelsäule)
- lateral/sagittal Rückenkrümmung
- Rückentorsion
- Hüftflexion/-extension
- Knieflexion/-extension

system wird auf der Arbeitskleidung an zahlreichen Körperpositionen getragen. Tabelle 4 zeigt die gemessenen Körperwinkel für sitzende Tätigkeiten. Die angegebenen Körperwinkel wurden durch die vom IFA entwickelte Analysesoftware „WIDAAN“ erstellt und teilweise durch Mittelwert- und Differenzberechnung mehrerer Sensoren ermittelt (Hermanns et al. 2008).

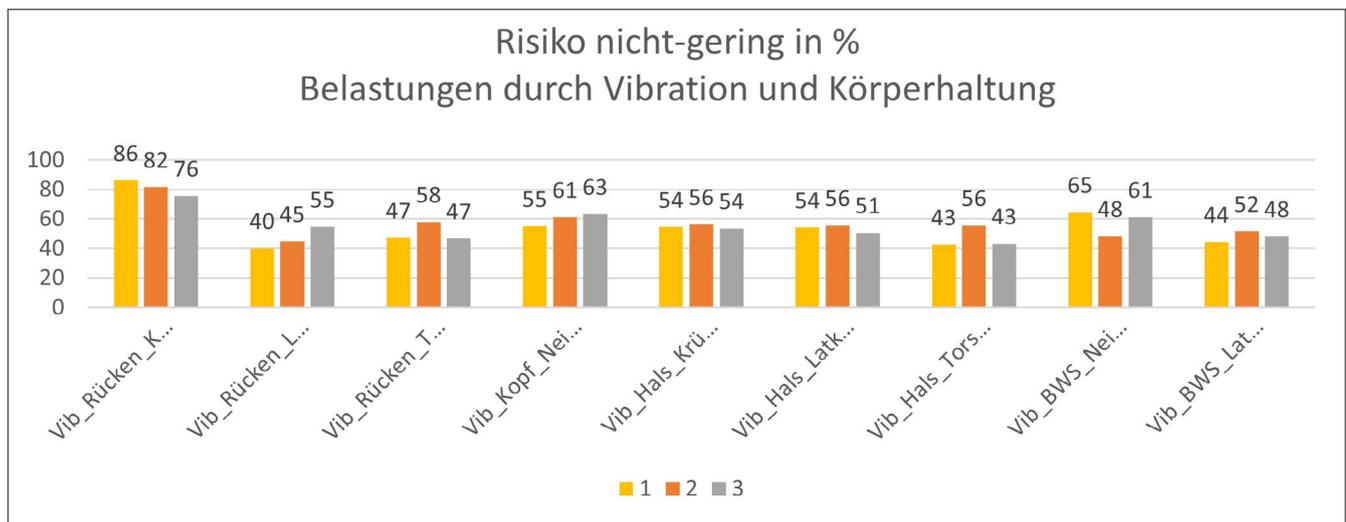
Abbildung 4:

Anteile an Kategorie „Risiko nicht-gering“ für die Kombinationsexpositionen durch Ganzkörper-vibration und Körperhaltung in den untersuchten Betrieben 1, 2 und 3

Die Anteile an Kategorie „Risiko nicht-gering“ sind in Abbildung 4 dargestellt. Unter Berücksichtigung der Kombinationsbelastungen zeigen alle Kombinationen hohe Anteile an Kategorie „Risiko nicht-gering“. Abbildung 5 stellt ausschließlich die Belastungen durch die GKV-Exposition dar.

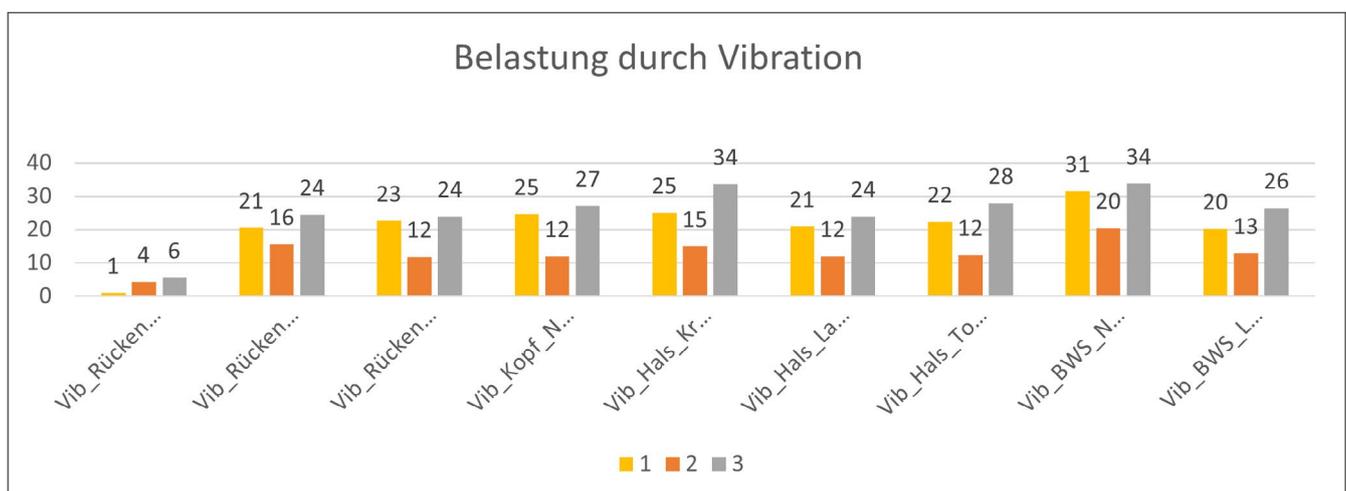
Abbildung 5:

Anteile an Kategorie „Risiko nicht-gering“ in den Betrieben 1, 2 und 3 für die Kombinationsexpositionen durch Ganzkörpervibration und Körperhaltung, die ausschließlich durch die Vibrationsbelastung entstanden sind

Dieser Vergleich in Abbildung 5 zeigt die Zusatzbelastung durch die Vibrationsbelastung während der gleichzeitigen Belastung durch die Körperhaltung. Hierbei ist eine deutliche Erhöhung der Belastungen in Betrieb 1 und 3 zu erkennen (bis zu 34 % und 25 % entsprechend).

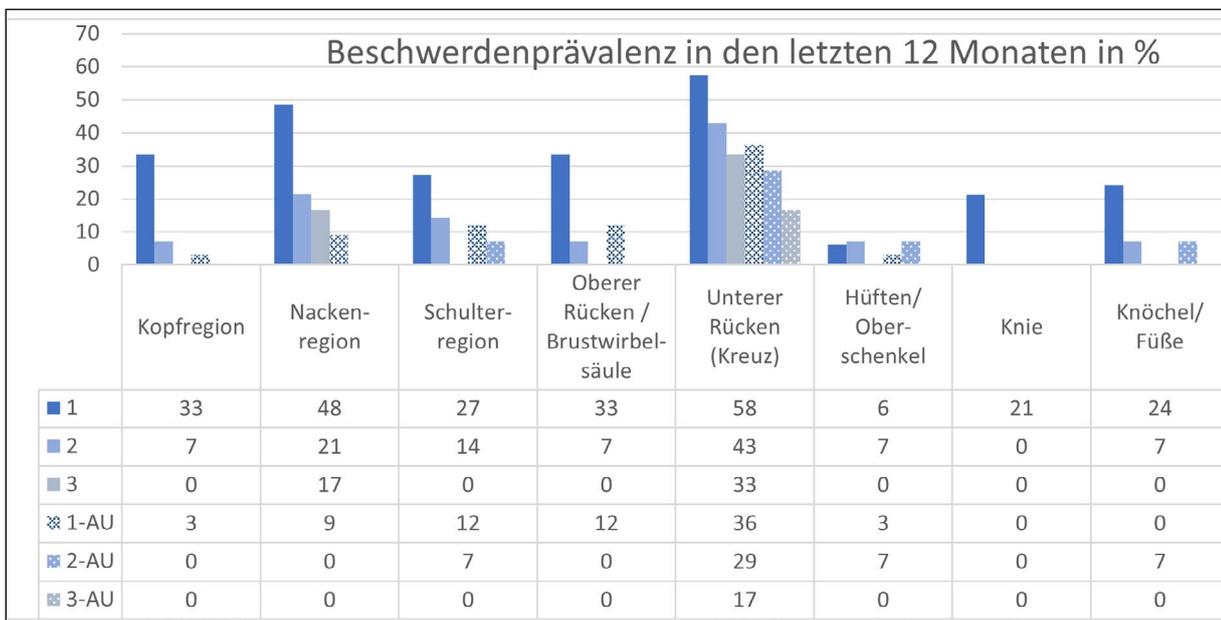
Abbildung 7: Ergebnisse der Befragung mit dem Nordic Questionnaire. Die Angaben sind prozentual bezogen auf die jeweilige Gruppe dargestellt.

Abbildung 7 zeigt die Ergebnisse für die Beschwerden aus den Angaben der Testpersonen in den Fragebögen. Im Bereich des unteren Rückens wurden bei allen drei Betrieben sehr hohe Anteile an Beschwerden und ebenso hohe Arbeitsunfähigkeiten auf Grund dieser Beschwerden berichtet (bis zu 60 % und 50 % Beschwerden). Die hohen Anteile an Beschwerden in Betrieb 1 sind bei fast allen Körperregionen auffällig. Dies spiegelt sich auch in den Angaben zu Arbeitsunfähigkeiten in Betrieb 1

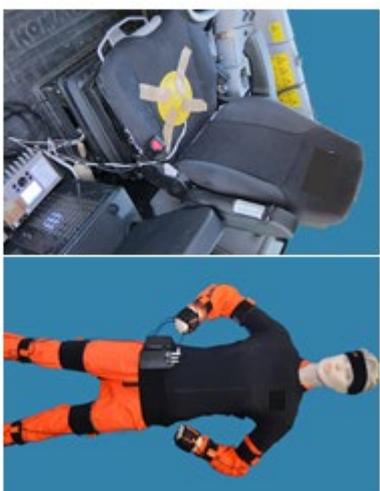
2. Messung

Ganzkörper-Vibrationen und Körperhaltungen während der Arbeit werden bei zufällig ausgewählten Fahrern gemessen. Dazu bringen wir Sensoren auf der Sitzfläche und der Kleidung der Beschäftigten an. Die Sensoren stören den Betriebsablauf nicht.
